Despreniments en les penyes de la Tordera

Josep M. Panareda

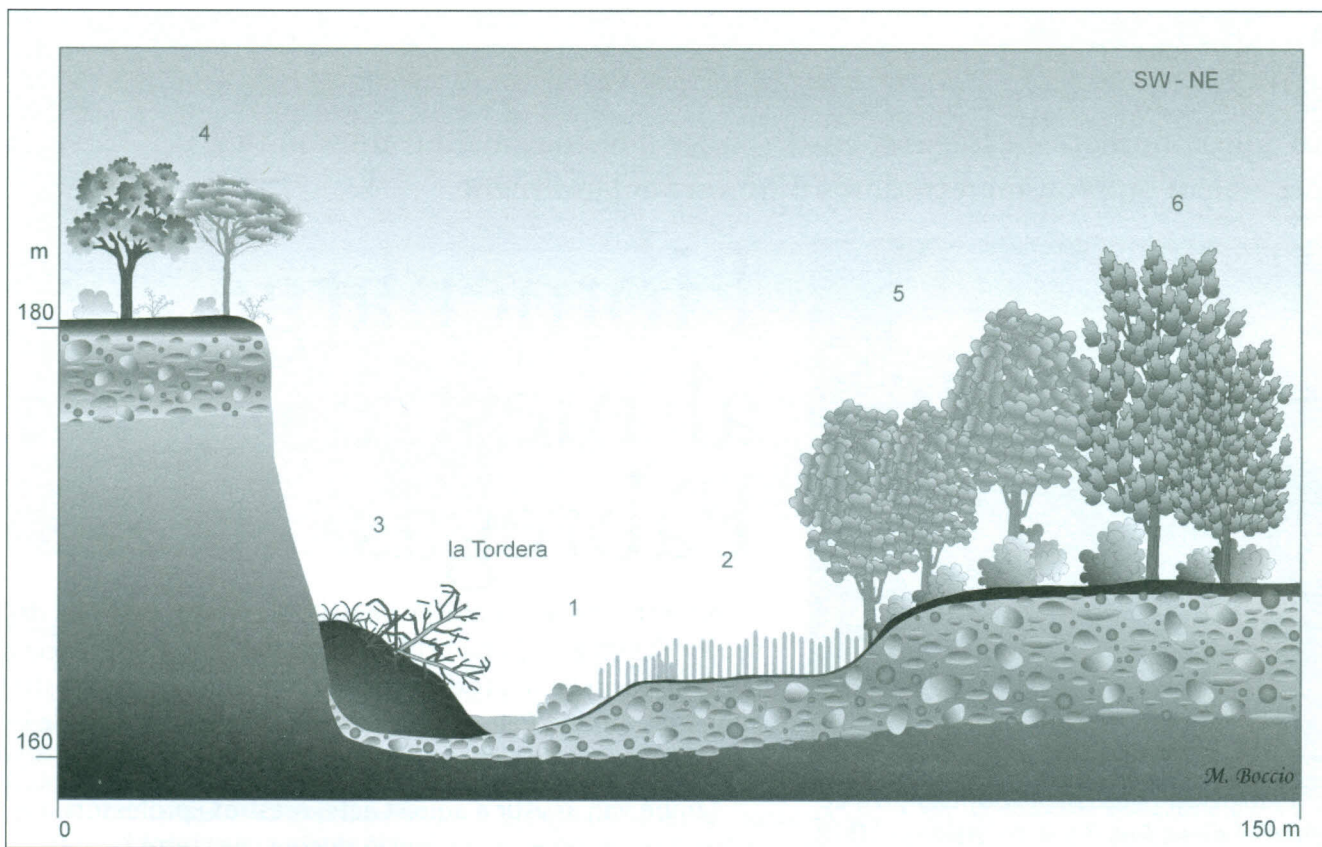
Un d'aquests despreniments el vaig observar just al davant del Paper, poc abans on la depuradora aboca l'aigua a la Tordera. El dibuix que ha realitzat la Maravillas pot ser suficient per entendre què és una penya i què ha passat. La massa de materials despresos i caiguts romanen al peu de la penya nua (3). Encara ara es veuen troncs dels arbres i arbusts que colonitzaven la penya abans del despreniment.

El perfil mostra la distribució dels materials al·luvials, aportats per la Tordera, representats amb pedres de diversa mida, dels materials més antics de caràcter argilós i de color rogenc o marró. Al capdamunt de la penya hi ha un alzinar amb pi pinyer (4). La part seca del llit del riu és colonitzat a l'estiu per un herbassar alt (2) i ran d'aigua hi ha una

vora de plantes tendres i verdes on abunden els créixens. A la plana baixa hi ha plantacions de robínies, conegudes a Palau com escàcies (5), i de plàtans (6). Poc més enllà hi ha l'antiga fàbrica del Paper.

El despreniment representat tingué lloc a conseqüència de les pluges abundoses de la darrera primavera. La caiguda no fou provocada directament per les aigües de la riera, sinó de l'aigua de la pluja que amarà la penya, fent que la part més externa i amb menys protecció es despregués i caigués daltabaix. La primera torderada que es produeixi s'endurà tot el paquet de materials caiguts i repararà el perfil ben vertical de la penya, i fins al proper despreniment.
